РЕСТАВРАЦИЯ ЖИВОПИСНОГО ПЛАФОНА И ФРИЗА
КРАСНОЙ ГОСТИНОЙ ДОМА ГЕНЕРАЛА И.О.СУХОЗАНЕТА

RESTORATION OF THE PAINTED PLAFOND AND FRIEZE
IN THE RED LIVING ROOM IN THE MANSION
OF GENERAL I.O. SUKHOZANET

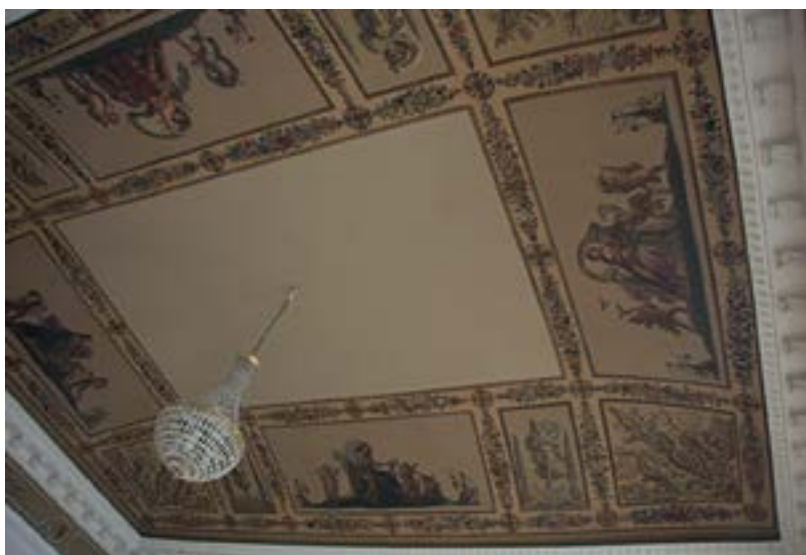
Ил. 1. Красная гостиная до реставрации
Fig. 1. Red living room before the restoration

Интерьер Красной гостиной (Ил. 1, 8), как и вся анфилада парадных залов, расположенных на третьем этаже, были выполнены по проекту архитекторов Д.И. Висконти, С.Л. Шустова в середине 1830-х гг. для хозяина дома — героя войны 1812 г., генерала артиллерии Ивана Онуфрьевича Сухозанета [Памятники архитектуры... 1972: 285].

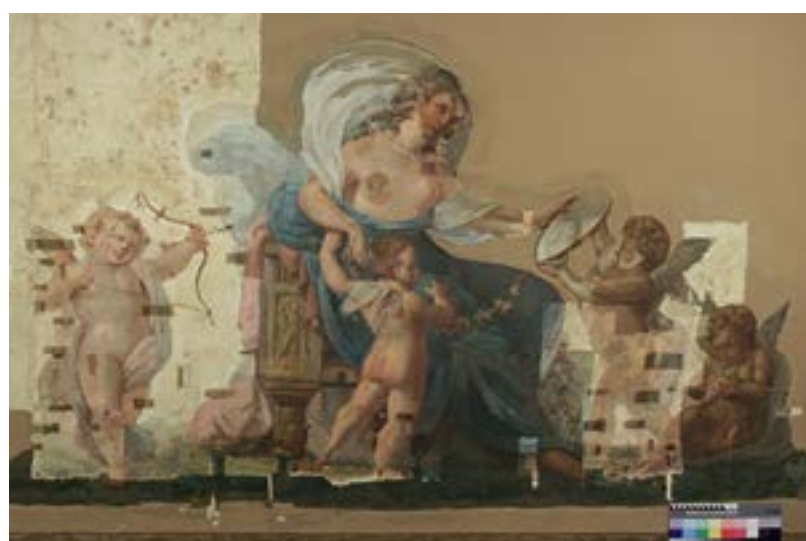
Ил. 2. Фрагмент композиции «Венера перед зеркалом». В процессе расчисток
Fig. 2. *Venus in front of the mirror*, detail of the plafond. During the cleaning process

Живопись выполнена известным итальянским художником-декоратором Антонио Виги в темперно-клеевой технике, по штукатурке [Арх. КГИОП. П. 459, Н-1303]; центральные композиции, полихромная живопись на коленкоре — на тонкой хлопчатобумажной ткани. Традиционно самые ответственные части росписи автор писал в мастерской. После этого подмастерья крепили полотно на потолке, приклеивая его по периметру. Сюжет композиций — изображения на темы из древнеримской мифологии: например, «Венера перед зеркалом» (Ил. 2), «Диана наказывает Амура», или «Аврора» (Ил. 3).

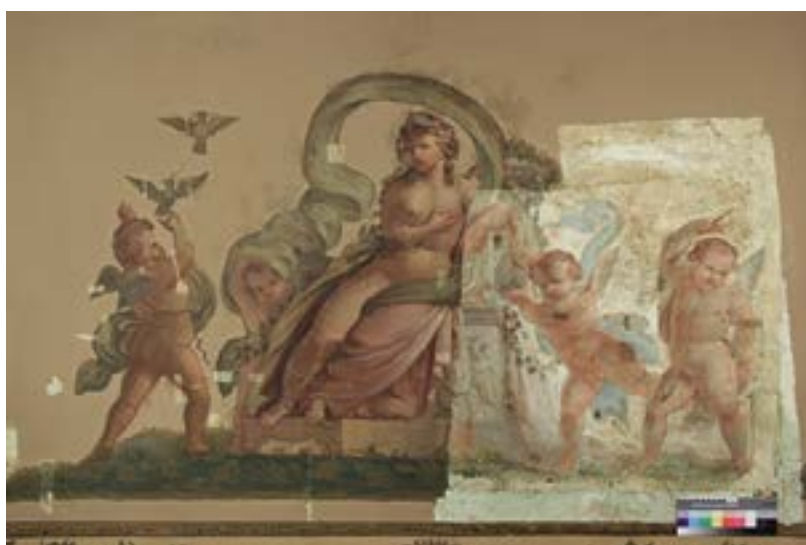
Ил. 3. Композиция «Аврора». Общий вид в процессе удаления поздних записей пожелтевшей клеевой пленки
Fig. 3. *Aurora*, detail of the plafond. During the over-paintings and adhesive layers removal

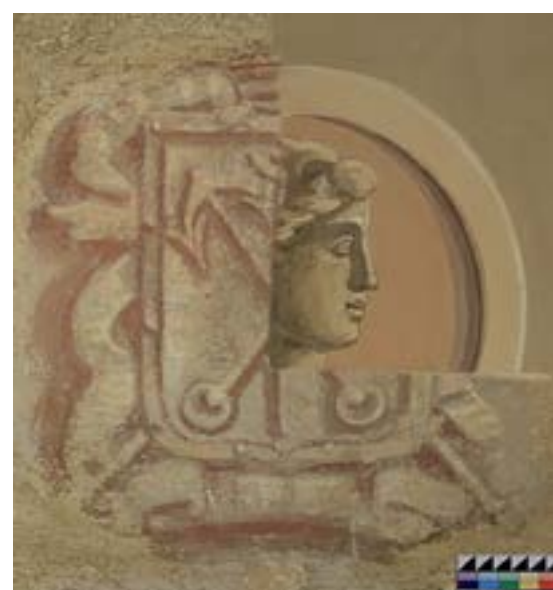
Ил. 4. Обнаруженный в процессе расчисток герб Санкт-Петербурга
Fig. 4. The coat of arms of St. Petersburg discovered during the clearing process

В процессе реставрации были сделаны интересные открытия. В композиции фриза обнаружены монограмма Александра II и две даты — «1864» и «1876», а также изображения гербов Санкт-Петербурга (Ил. 4). Эти элементы, как и сам фриз, появились позднее и связаны с переделками, которые были выполнены в конце XIX в. разместившимся в этом здании Купеческим обществом. Поверх монограммы Александра II было раскрыто изображение серпа и молота с надписью «1917 СССР» (Ил. 5). Эта примечательная деталь в интерьере Красной гостиной — далекое эхо революционных событий в Петрограде. Все находки было решено оставить как уникальные исторические артефакты.

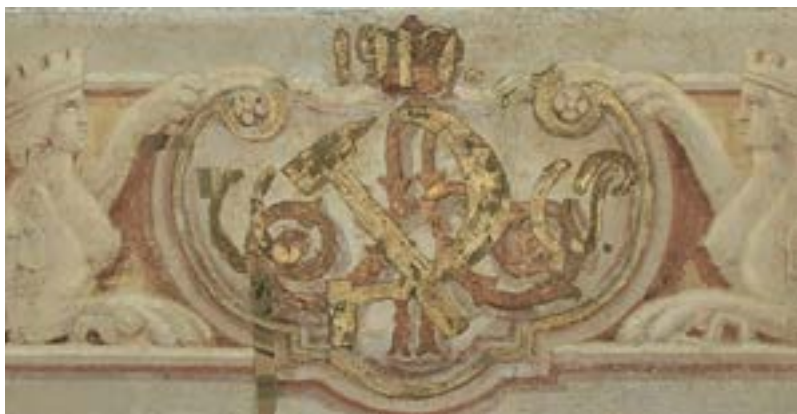
Ил. 5. Царская монограмма «А II» с венчающей короной и нанесенный поверх литер серп и молот с надписями «СССР 1917 г.»

Fig. 5. The royal monogram, crowned A II, and a hammer and sickle with the inscription USSR 1917 painted over the letters

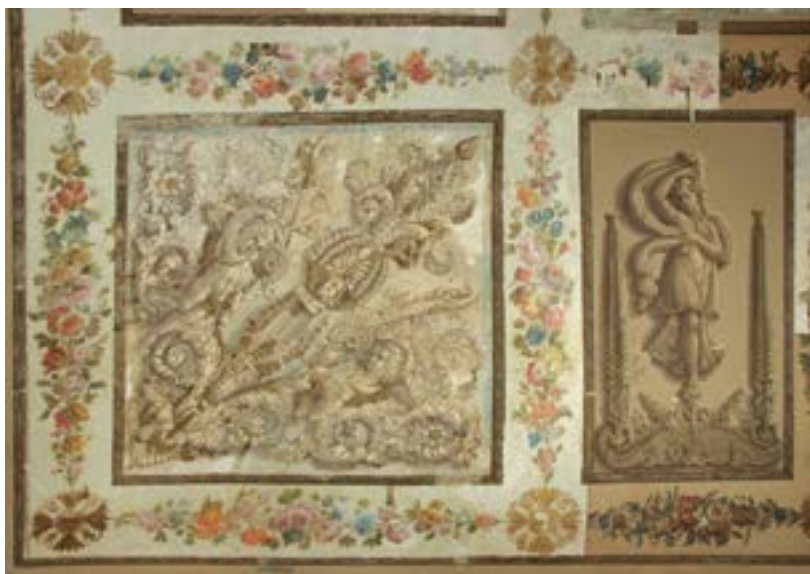
Для определения состояния сохранности авторской живописи были выполнены небольшие пробные расчистки на разных участках плафона и фриза. Расчистки подтвердили предыдущие исследования: авторский красочный слой практически полностью скрыт под многослойными записями, выполненными клеевыми и темперными красками (Ил. 6). Некоторые фрагменты авторской живописи находятся под слоями перегрунтовок и шпаклевок. Отдельные участки живописи частично или полностью утрачены и воссозданы под существующий темно-коричневый колорит. Фона перекрашены акриловыми колерами и сильно искажены в цвете и тоне.

Ил. 6. Угол плафона в процессе расчистки живописи от записей
Fig. 6. Corner of the plafond during the over-paintings removal

Было принято решение о полной расчистке плафона и фриза от записей. Разработаны методы укрепления красочного слоя, удаления въевшихся загрязнений, расчистки клеевой живописи от плотных жестких

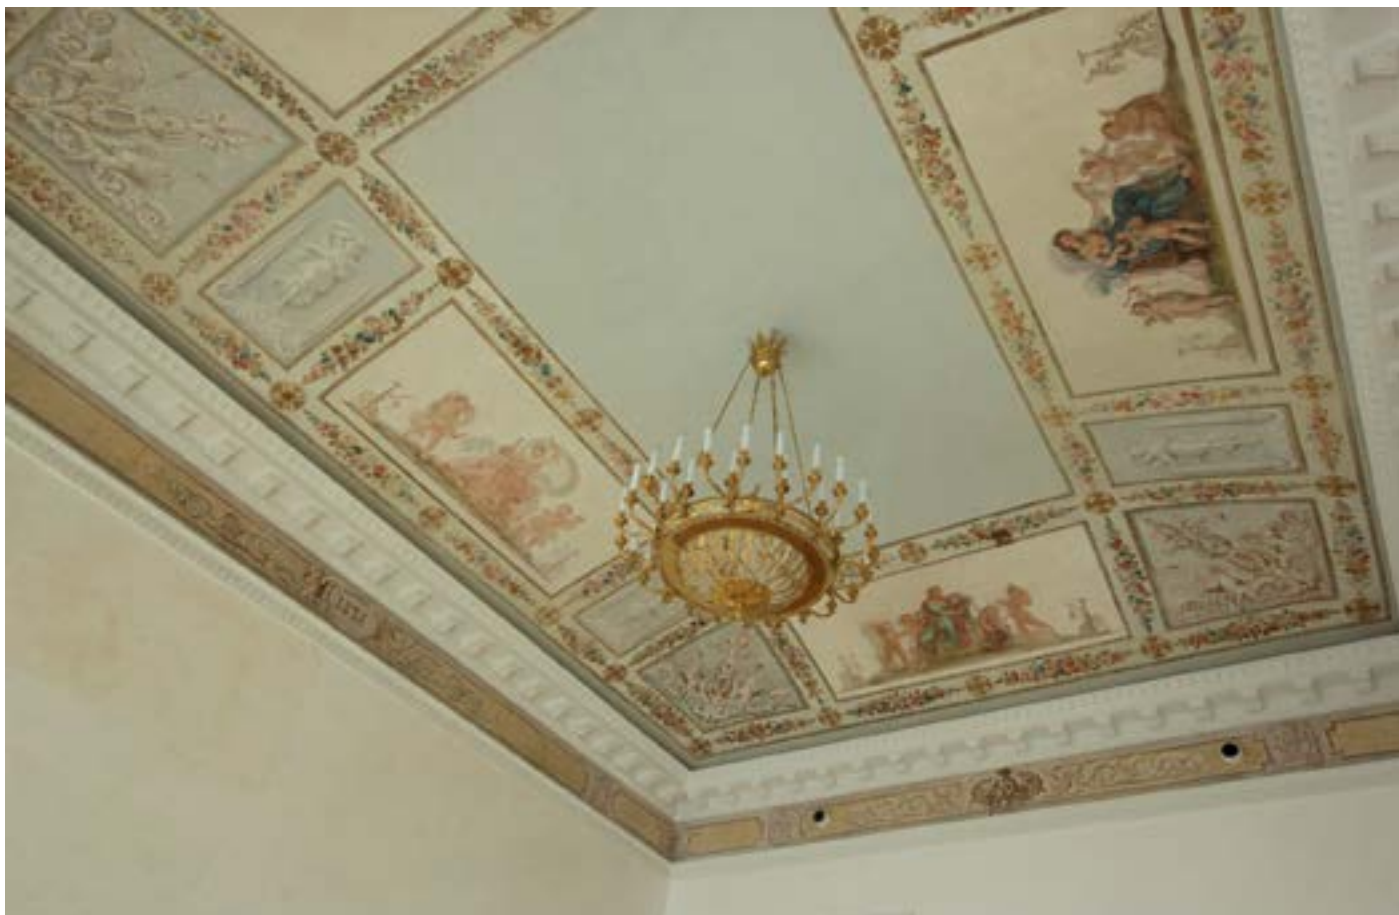
Ил. 8. Общий вид плафона после реставрации
Fig. 8. General view of the plafond before the restoration
