КОНСЕРВАЦИЯ ФРЕСОК ХРАМА  
СВЯТОЙ ТРОИЦЫ ЖИВОНАЧАЛЬНОЙ  
В СЕЛЕ ВОЩАЖНИКОВО ЯРОСЛАВСКОЙ ОБЛАСТИ

CONSERVATION OF THE FRESCOES OF THE TRINITY  
CHURCH IN THE VILLAGE OF VOSHCHAZHNIKOVO,  
YAROSLAVL OBLAST

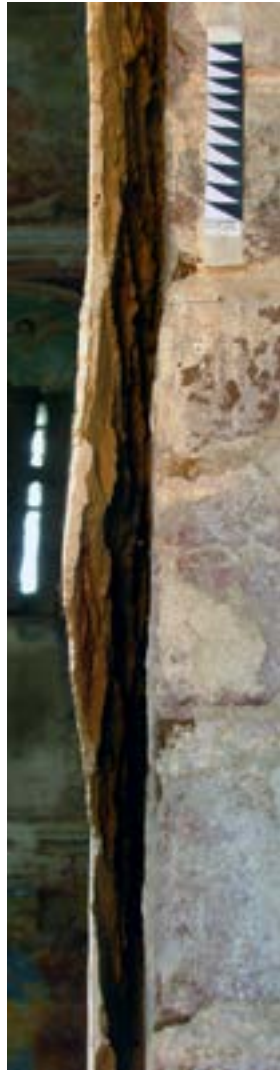
В данном случае масштабы небольшой статьи не позволяют подробно рассмотреть весь комплекс разрушений, поэтому основное внимание будет сосредоточено на главной проблеме сохранения росписей храма — это значительные по площади отставания штукатурного слоя от основы. На момент приезда руководителя практики с группой студентов в 2009 г. в зоне доступности находились несколько аварийных участков: в четверике на западной стене композиции «Явление ангела Иоанну Богослову», «Видение Ходящего при семи светильниках» (Ил. 3) и в трапезной части фрагмент сцены «Страшного Суда» (далее, для удобства, обозначенные номерами 1, 2, 3). Все они в значительной степени отстали от стеной плоскости и находились в аварийном состоянии. Стоит особо отметить, что на отдельных участках отставания от стены составляли более пяти сантиметров.

Характерной особенностью всех участков была значительная деструкция нижнего штукатурного слоя: на некоторых участках он осыпался, превратившись в песок. Эти пласты отставшей штукатурки удерживались благодаря высокой прочности накрывочного слоя и нескольких точек крепления к стене. На отдельных участках росписи имелись многочисленные волосяные трещины; сохранность красочного слоя была неудовлетворительная. Фрагмент сцены Страшного Суда сохранился в виде контуров с подготовительным однотонным подмалевком. Сцены, изображающие сюжеты из «Откровения от Иоанна», также серьезно пострадали: имелись большие утраты красочного слоя до подмалевка, наблюдались локальные шелушения красочного слоя. На композиции «Видение ходящего при семи светильниках» значительная часть красочного слоя сохранилась, но была сильно повреждена кристаллами солей.

Ил. 4. Отставание штукатурного слоя от кирпичной кладки  
Fig. 4. Delamination of the plaster layer from the masonry

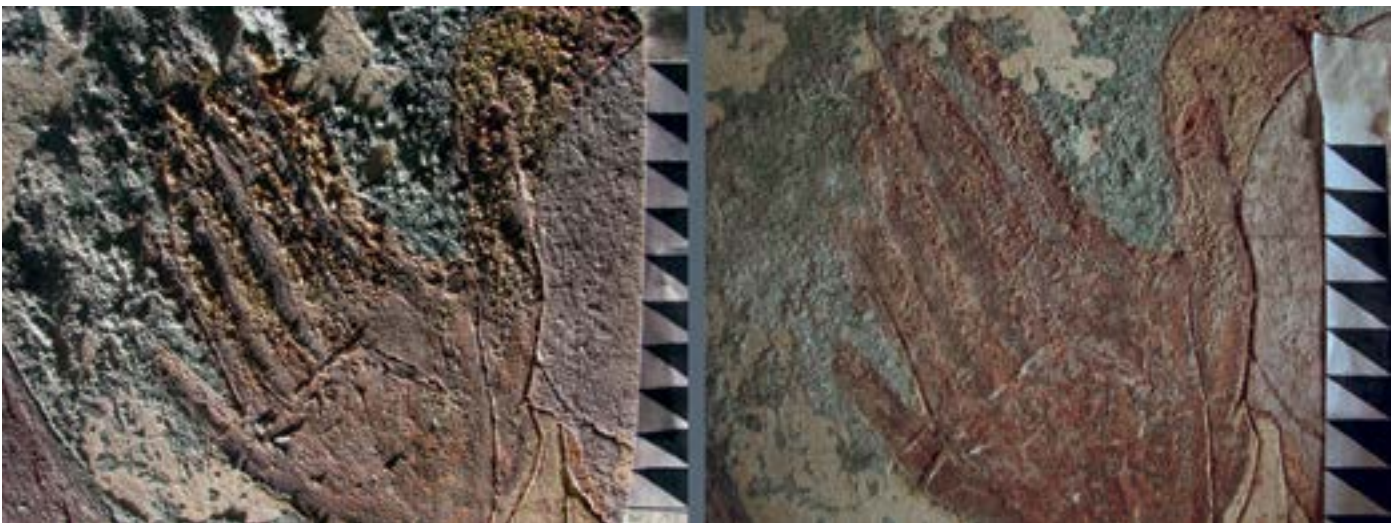
Ил. 5. Процесс укрепления красочного слоя и частичного удаления солевых кристаллов  
Fig. 5. The process of strengthening the paint layer and partial removal of salt crystals

Руководитель практики решил испытать несколько укрепляющих составов. Все они при укреплении в той или иной степени показали хорошие результаты. Однако с учетом перечисленных условий наиболее подходящей для укрепления оказалась гидроксипропилцеллюлоза, обладающая той вязкостью, благодаря которой клей удавалось безопасно подводить под деформированный красочный слой. После подведения клеевого состава выдерживали паузу, дождавшись постепенного размягчения отставших частичек красочного слоя, и затем фрагмент поджимали ватным тампоном (Ил. 5).

После проведения противоаварийных работ по укреплению красочного слоя на участке №2 необходимо было частично удалить кристаллы солей, после чего выполнить повторное укрепление живописи. Операцию провели с помощью установки компрессов на 5% водный раствор Трилона Б. На фрагмент росписи установили профилактическую заклею из микалентной бумаги, увлажненную теплым рабочим составом (60°C). Сверху в два слоя на воду установили фильтровальную бумагу. Экспозиция длилась от 10 до 15 минут, после чего фильтровальную бумагу заменяли и оставляли до повторного подсыхания. Операцию повторили от двух до четырех раз. В результате удалось провести противоаварийное укрепление красочного слоя, значительно уменьшить его деформации (Ил. 5).

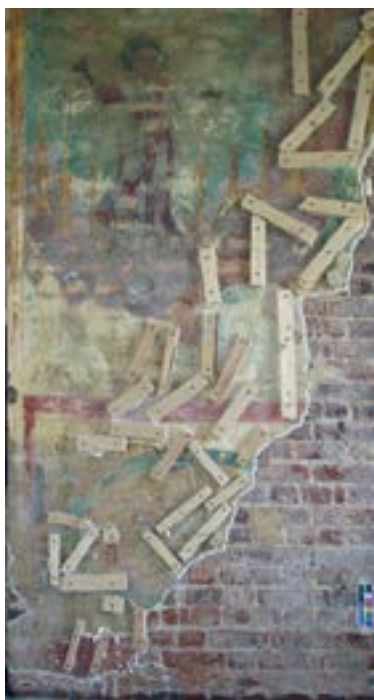
Ил. 6. Фиксация штукатурного пласта с помощью поджимных реек  
Fig. 6. Fixation of the plaster layer with clamps

Существенные трудности возникли со вторым условием. Необходимо было зафиксировать значительные по площади участки штукатурки, имевшие специфический неоднородный рельеф. Это ограничивало применение щитовых конструкций, которые препятствовали естественному процессу испарения влаги. Использование различного рода распорок, подпорок или прижимов существенно осложнило бы процесс инъектирования, так как с учетом размеров отстающего холста их понадобилось бы довольно много. Необходимо было выполнить фиксацию непосредственно в кладку, однако существенные ограничения данного способа — возможное травмирование живописи, поскольку для установки дюбелей нужно сверлить отверстия в штукатурке. Тем не менее именно этот способ показал свою эффективность (Ил. 6). Решающим фактором выступило большое количество утрат красочного слоя, где можно было без значительного ущерба живописи сделать необходимые отверстия. В качестве фиксирующего поджима использовали деревянные короткие рейки толщиной около 10 мм. На концах рейки сверлились широкие отверстия, которые позволяли подобрать наиболее удачное место для сверления штукатурного слоя. Выбирали места, где красочный слой отсутствовал или в значительной степени был поврежден. При этом избегали попадания в контур сграффи. Для амортизации

и распределения давления по всей плоскости рейки подкладывали уплотнитель на основе полиуретана и несколько слоев фильтровальной бумаги. При выборе места для установки поджима руководствовались необходимостью фиксации участка с большой внутренней полостью отставания.

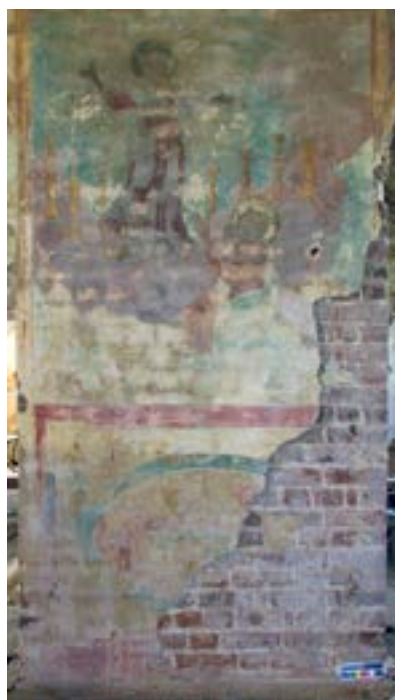
Ил. 7. Участок после инъектирования и удаления фиксационных поджимов  
Fig. 7. The mural detail after the injection and clamps removal

Вместе с этим происходит увлажнение поверхности тыльной стороны. Предварительное увлажнение обязательно, поскольку штукатурка очень сильно впитывает воду. Если полость отставания будет смочена недостаточно, инъектирование штукатурным раствором не достигнет желаемого результата. После достаточного насыщения полости штукатурки можно было приступать к инъектированию; к этому моменту были установлены все фиксационные поджимы. При использовании метода постепенного поджатия удалось значительно сократить полость отставания от 3–5 до 1,5 см. Инъектирование проводилось снизу-вверх; для этой цели использовались шприцы небольшого объема, чтобы не было сильного давления на штукатурку. Для инъектирования были сделаны специальные отверстия

диаметром 2–3 мм, которые расположились в шахматном порядке по отношению друг к другу. По мере прохождения раствора вверх внутри полости, одни отверстия плотно зажимались ватным тампоном на зубочистке и переходили к другим. На участках, где был свободный край, полость закрывалась с помощью туго скрученных ватных тампонов (Ил. 7).

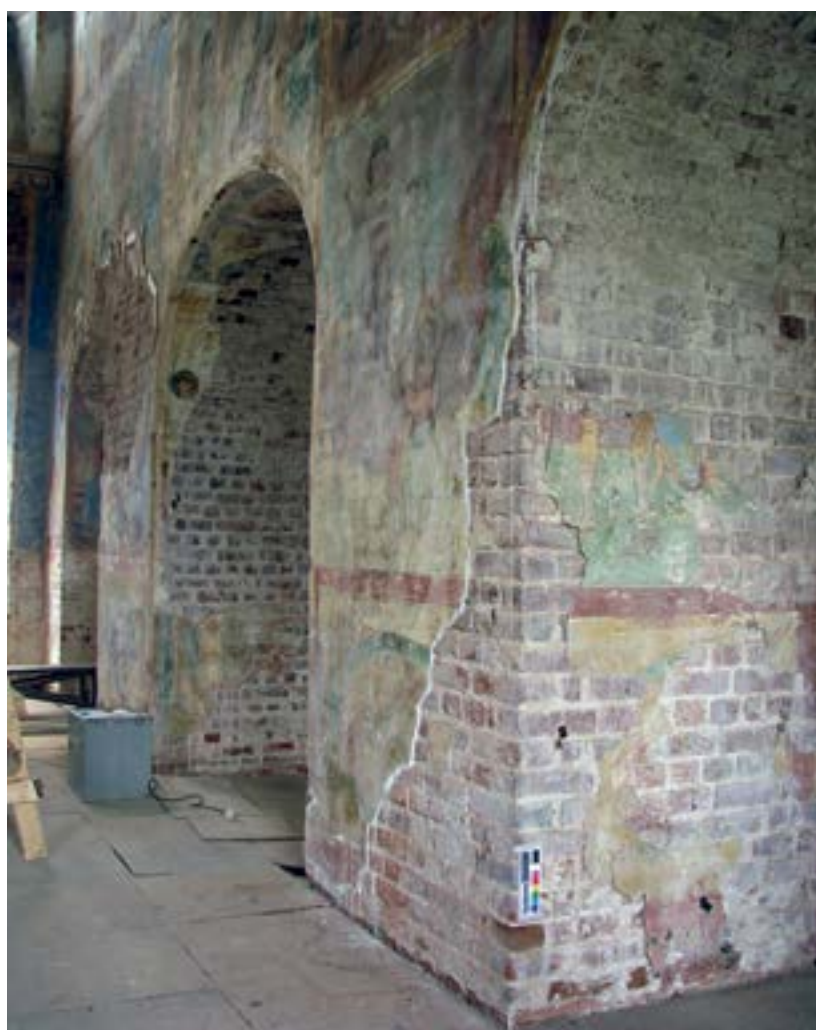
Ил. 8. Участок после инъектирования и удаления фиксационных поджимов  
Fig. 8. The Mural after the injection and clamps removal

Методы укрепления, отработанные в 2009 г., дали хорошие результаты. В последующие годы было проведено еще несколько выездных практик, во время которых противоаварийные укрепления были продолжены. На момент последней выездной практики в 2019 г. состояние укрепленных участков — хорошее (Ил. 8).
